Ottobre 2023

Regione Veneto  
Provincia di Vicenza  
COMUNI DI CARRÈ, SARCEDO, THIENE, ZANÈ

## PIANO DELLE ACQUE

## SCHEDE CRITICITA' – ZANÈ'

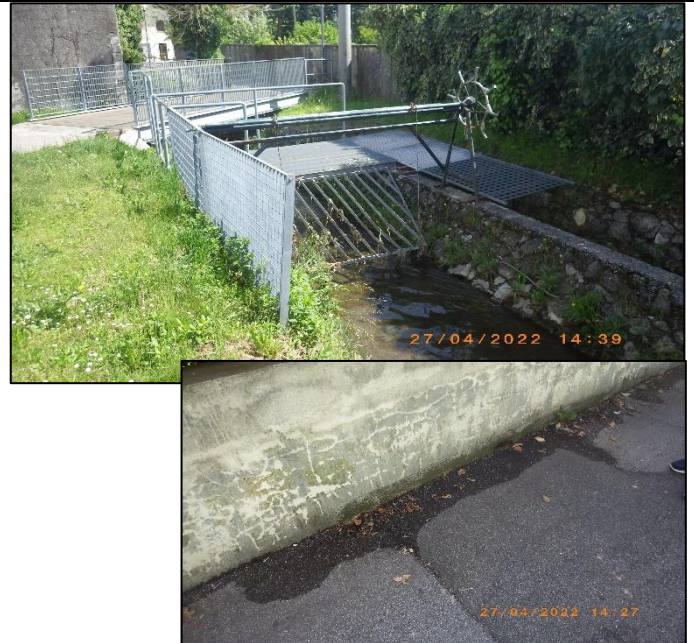
ID	LOCALITA'	CRITICITA'
C1	Incrocio tra Via N. Sauro e Via Filzi	Nel 2011 a causa dello sbarramento della roggia Thiene si è verificata un'esonazione che ha interessato le abitazioni in Via N. Sauro. La roggia risulta attualmente intubata. È presente a monte una griglia, la quale risulta spesso aperta o ostruita. La sezione intubata della roggia presenta una sezione non costante, la quale non permette un corretto deflusso. Inoltre, non sono presenti scarichi meteorici lungo la ciclabile. A seguito dell'evento il Comune ha realizzato nel 2011 un pozzettone ispezionabile.

- Verifica dell'efficienza dei fossi e della rete scolante attuale.
- Manutenzione ordinaria delle griglie e delle tubazioni della roggia

- Progettazione idraulica finalizzata alla modifica della sezione intubata della Roggia Thiene
- Verifica ed eventuale realizzazione di scarichi meteorici lungo la pista ciclabile

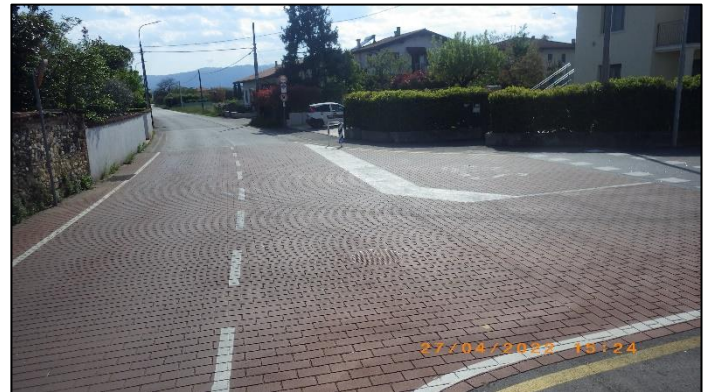
ID	LOCALITA'	CRITICITA'
C2	Via Corte	A partire dall'incrocio di Via Corte con Via Cellin è assente la tombinatura e la rete fognaria lungo la parte occidentale di Via Corte. Lungo Via Cellin sono presenti tombinature ostruite. Queste causano l'allagamento parziale di Via Corte.

- Manutenzione e verifica dello stato della rete scolante attuale.

- Potenziamento della rete scolante in Via Corte, attualmente assente da collegare alla rete meteorica di progetto.

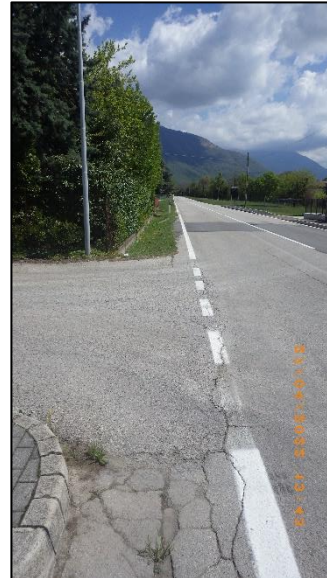
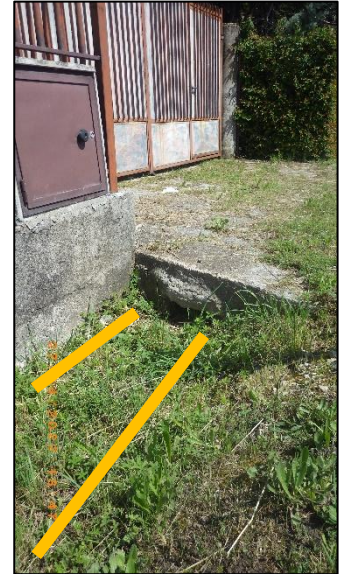
ID	LOCALITA'	CRITICITA'
C3	Via J.F. Kennedy	Nel 2018 durante un evento piovoso, a causa dell'ostruzione delle tubature di scolo (nell'unico tratto di via con scolina laterale), una casa disabitata è stata allagata. I residenti non segnalano di altre criticità successive.

- Manutenzione e verifica dello stato dei fossi e della rete scolante attuale.

- Realizzazione di un nuovo fosso di guardia lungo Via J.F. Kennedy

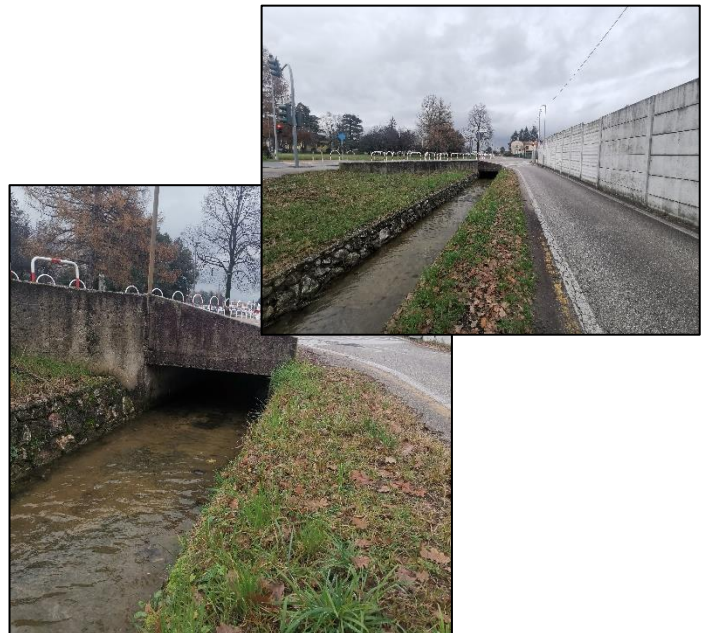
ID	LOCALITA'	CRITICITA'
C4	Via S. Rocco	Possibili fenomeni di esondazione della Roggia Thiene, dovuti all'occasionale ostruzione della bocca d'ingresso del tratto di Roggia intubato.

- Manutenzione ordinaria dei fossi e delle tubazioni di attraversamento (sfalcio vegetazione e pulizia)

- Realizzazione di una griglia in corrispondenza della bocca d'ingresso del tratto intubato, per evitare l'ostruzione della stessa da parte di materiale vegetale in caso di abbondanti eventi meteorici.
- Valutare un'eventuale realizzazione di un pozzettone di ispezione sulla strada provinciale

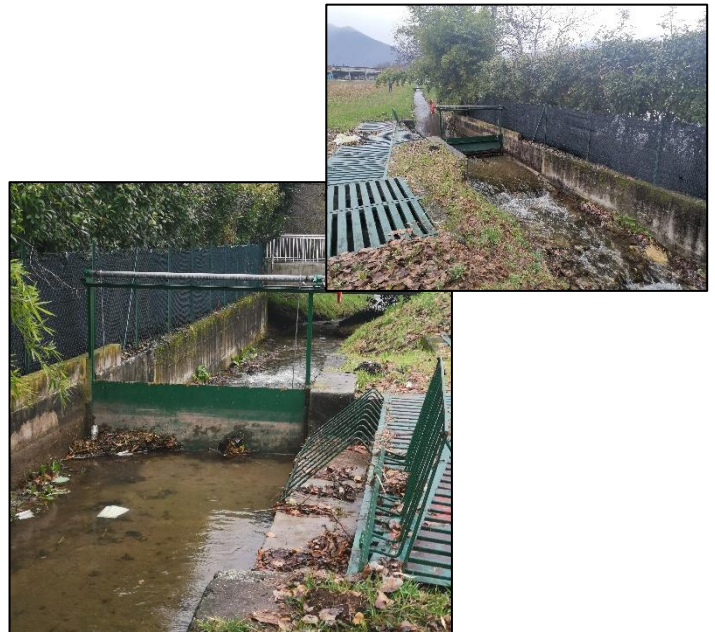
ID	LOCALITA'	CRITICITA'
C5	Via Manzoni – SP349	Segnalati sporadici problemi di funzionamento della griglia.

- Manutenzione ordinaria dei fossi e delle tubazioni di attraversamento (sfalcio vegetazione e pulizia)

- Monitoraggio della funzionalità e manutenzione della griglia del Consorzio APV.

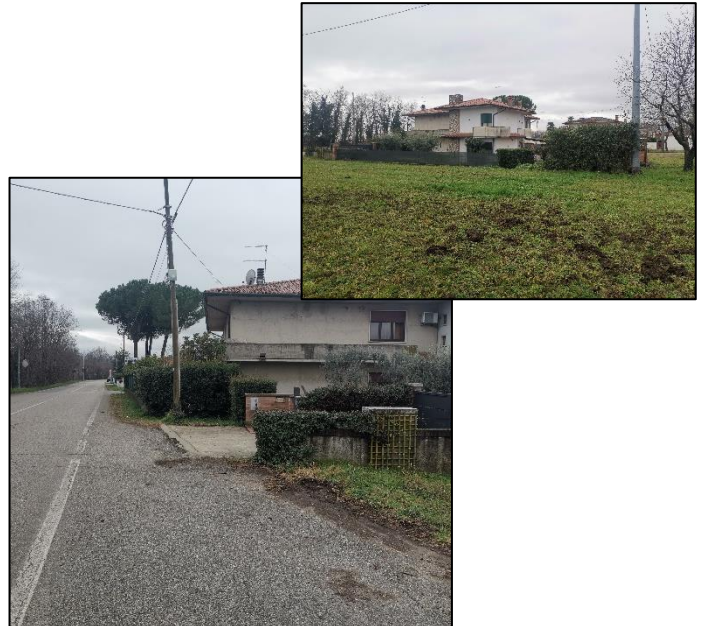
ID	LOCALITA'	CRITICITA'
C6	Via Corte – Via della Celata	Fenomeni di allagamento interessanti un'abitazione privata, dovuta alla mancanza di un'adeguata rete di scolo.

- Manutenzione ordinaria dei fossi e delle tubazioni di attraversamento (sfalcio vegetazione e pulizia)

- Realizzazione di adeguato sistema di scolo delle acque meteoriche atto a prevenire eventuali fenomeni di allagamento dell'abitazione.
- Eventuale realizzazione di un pozzetto perdente

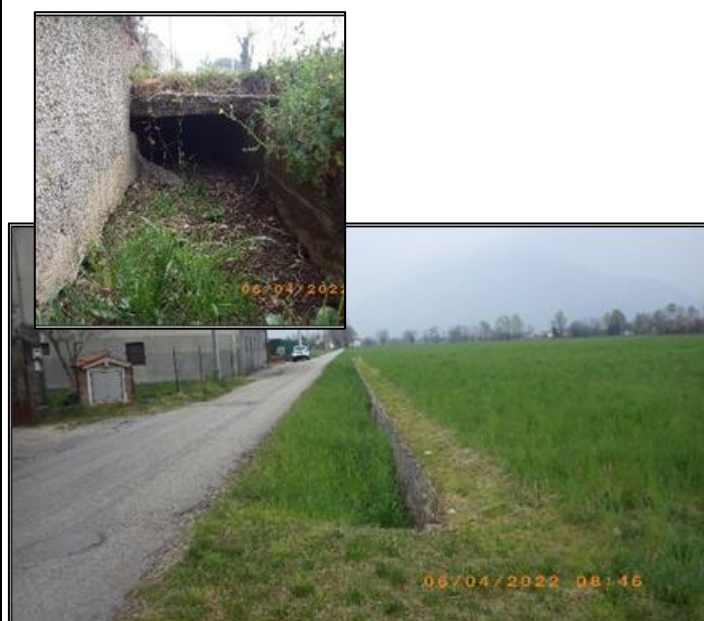
ID	LOCALITA'	CRITICITA'
C7	Via Colombara	Criticità idrauliche lungo Via Colombara, con fenomeni di ristagno rilevati tra i confini di Carrè e Zanè.

- Manutenzione ordinaria dei fossi e delle tubazioni di attraversamento (sfalcio vegetazione e pulizia)

- Razionalizzazione degli scarichi meteorici afferenti dalle proprietà private al reticolo idrografico.
- Progettazione nuove reti meteoriche con scarico ad est, verso Torrente Rozzola, previo attraversamento della S.P. 116.
- Realizzazione di un nuovo bacino di laminazione in zona agricola tra Via Sentiere e Via Colombara, in Comune di Carrè
- Eventuale risezionamento dell'ex torrente Gnocco con funzione di laminazione e infiltrazione
