Ottobre 2023

Regione Veneto  
Provincia di Vicenza  
COMUNI DI CARRÈ, SARCEDO, THIENE, ZANÈ

## PIANO DELLE ACQUE

## SCHEDE CRITICITA' – ZANÈ'

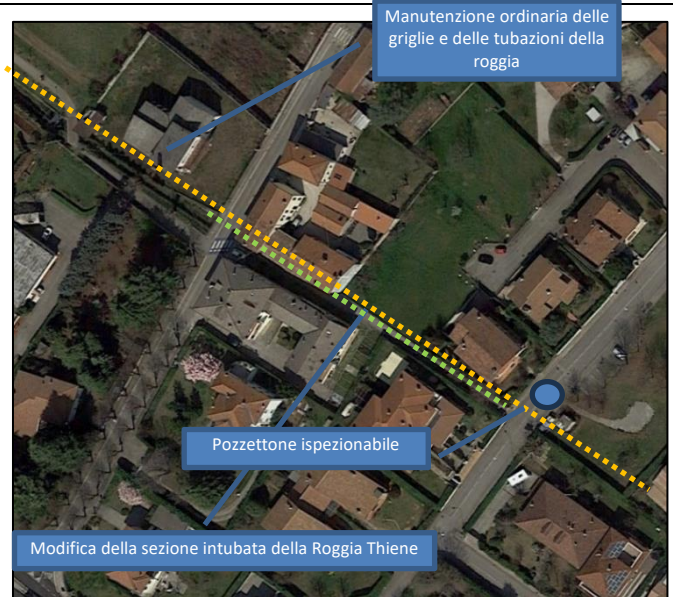
**IPOTESI DI INTERVENTO**

ID	LOCALITA'	CRITICITA'
C1	Incrocio tra Via N. Sauro e Via Filzi	Nel 2011 a causa dello sbarramento della roggia Thiene si è verificata un'esonazione che ha interessato le abitazioni in Via N. Sauro. La roggia risulta attualmente intubata. È presente a monte una griglia, la quale risulta spesso aperta o ostruita. La sezione intubata della roggia presenta una sezione non costante, la quale non permette un corretto deflusso. Inoltre, non sono presenti scarichi meteorici lungo la ciclabile. A seguito dell'evento il Comune ha realizzato nel 2011 un pozzettone ispezionabile.

- Verifica dell'efficienza dei fossi e della rete scolante attuale.
- Manutenzione ordinaria delle griglie e delle tubazioni della roggia

- Progettazione idraulica finalizzata alla modifica della sezione intubata della Roggia Thiene
- Verifica ed eventuale realizzazione di scarichi meteorici lungo la pista ciclabile

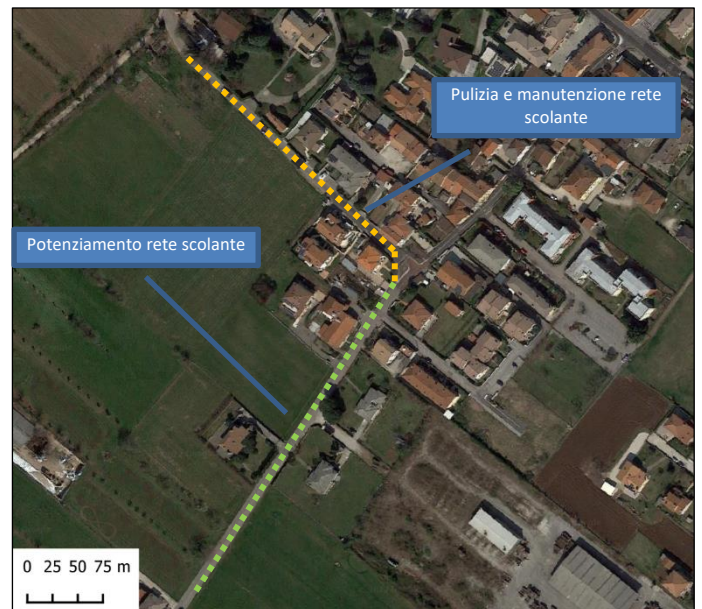
**IPOTESI DI INTERVENTO**

ID	LOCALITA'	CRITICITA'
C2	Via Corte	A partire dall'incrocio di Via Corte con Via Cellin è assente la tombinatura e la rete fognaria lungo la parte occidentale di Via Corte. Lungo Via Cellin sono presenti tombinature ostruite. Queste causano l'allagamento parziale di Via Corte.

- Manutenzione e verifica dello stato della rete scolante attuale.

- Potenziamento della rete scolante in Via Corte, attualmente assente da collegare alla rete meteorica di progetto.

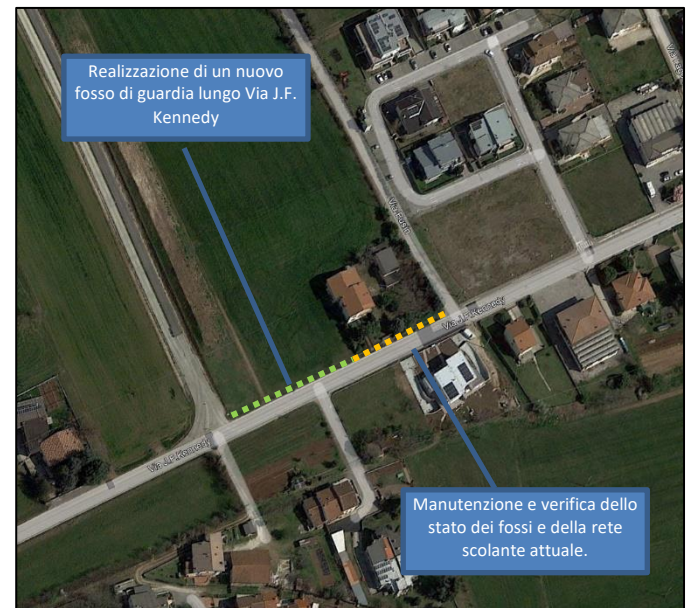
**IPOTESI DI INTERVENTO**

ID	LOCALITA'	CRITICITA'
C3	Via J.F. Kennedy	Nel 2018 durante un evento piovoso, a causa dell'ostruzione delle tubature di scolo (nell'unico tratto di via con scolina laterale), una casa disabitata è stata allagata. I residenti non segnalano di altre criticità successive.

- Manutenzione e verifica dello stato dei fossi e della rete scolante attuale.

- Realizzazione di un nuovo fosso di guardia lungo Via J.F. Kennedy

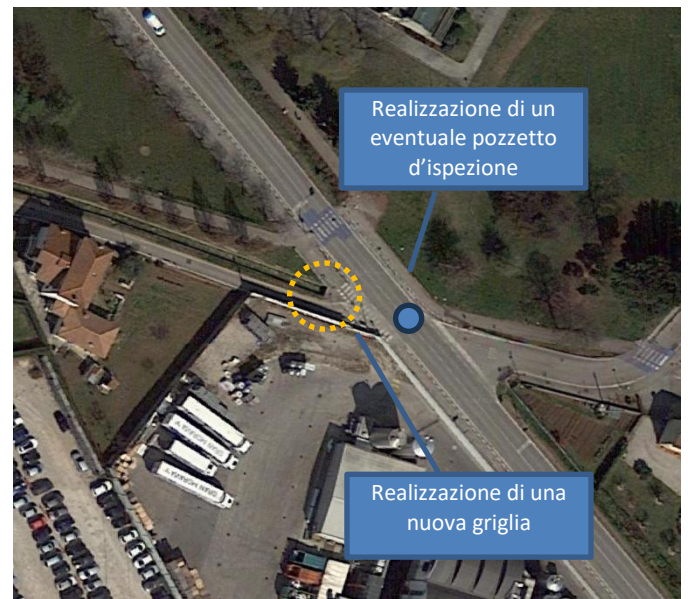
**IPOSTESI DI INTERVENTO**

ID	LOCALITA'	CRITICITA'
C4	Via S. Rocco	Possibili fenomeni di esondazione della Roggia Thiene, dovuti all'occasionale ostruzione della bocca d'ingresso del tratto di Roggia intubato.

- Manutenzione ordinaria dei fossi e delle tubazioni di attraversamento (sfalcio vegetazione e pulizia)

- Realizzazione di una griglia in corrispondenza della bocca d'ingresso del tratto intubato, per evitare l'ostruzione della stessa da parte di materiale vegetale in caso di abbondanti eventi meteorici.
- Valutare un'eventuale realizzazione di un pozzettone di ispezione sulla strada provinciale

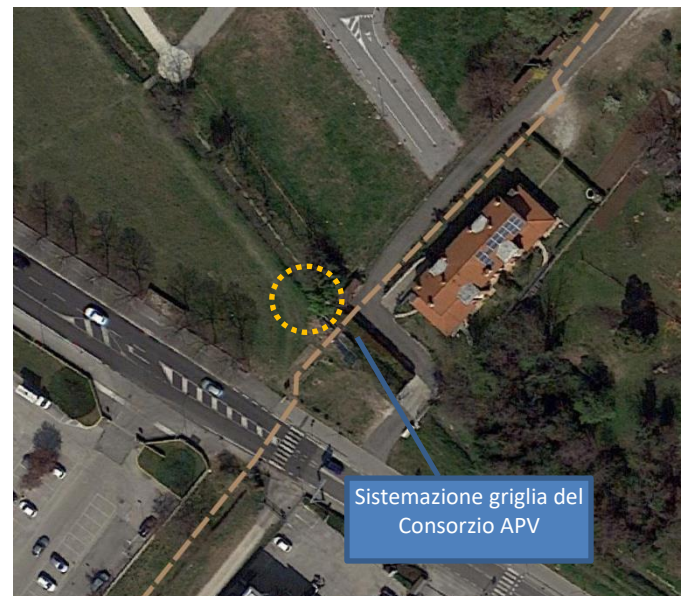
**IPOSTESI DI INTERVENTO**

ID	LOCALITA'	CRITICITA'
C5	Via Manzoni – SP349	Segnalati sporadici problemi di funzionamento della griglia.

- Manutenzione ordinaria dei fossi e delle tubazioni di attraversamento (sfalcio vegetazione e pulizia)

- Monitoraggio della funzionalità e manutenzione della griglia del Consorzio APV.

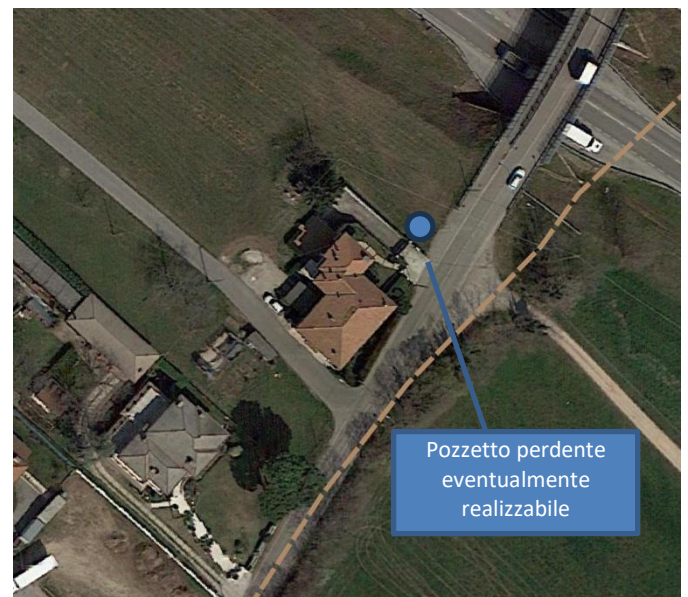
**IPOSTESI DI INTERVENTO**

ID	LOCALITA'	CRITICITA'
C6	Via Corte – Via della Celata	Fenomeni di allagamento interessanti un'abitazione privata, dovuta alla mancanza di un'adeguata rete di scolo.

- Manutenzione ordinaria dei fossi e delle tubazioni di attraversamento (sfalcio vegetazione e pulizia)

- Realizzazione di adeguato sistema di scolo delle acque meteoriche atto a prevenire eventuali fenomeni di allagamento dell'abitazione.
- Eventuale realizzazione di un pozzetto perdente

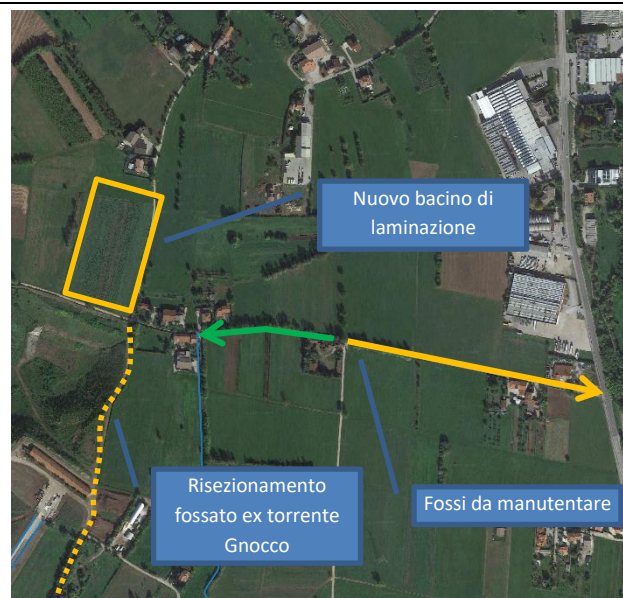
**IPOSTESI DI INTERVENTO**

ID	LOCALITA'	CRITICITA'
C7	Via Colombara	Criticità idrauliche lungo Via Colombara, con fenomeni di ristagno rilevati tra i confini di Carrè e Zanè.

- Razionalizzazione degli scarichi meteorici afferenti dalle proprietà private al reticolo idrografico.
- Progettazione nuove reti meteoriche con scarico ad est, verso Torrente Rozzola, previo attraversamento della S.P. 116.
- Realizzazione di un nuovo bacino di laminazione in zona agricola tra Via Sentiere e Via Colombara, in Comune di Carrè
- Eventuale risezionamento dell'ex torrente Gnocco con funzione di laminazione e infiltrazione
